**Araştırma makalesi
(Research Article)**

Bir Kırsal Mimari Örneği: Burhaniye Çallı Köyü Mevcut Durumu ve Öneriler

The Actual Condition of Çallı Village as a Unique Sample of Rural Architecture and Some Suggestions for Its Preservation

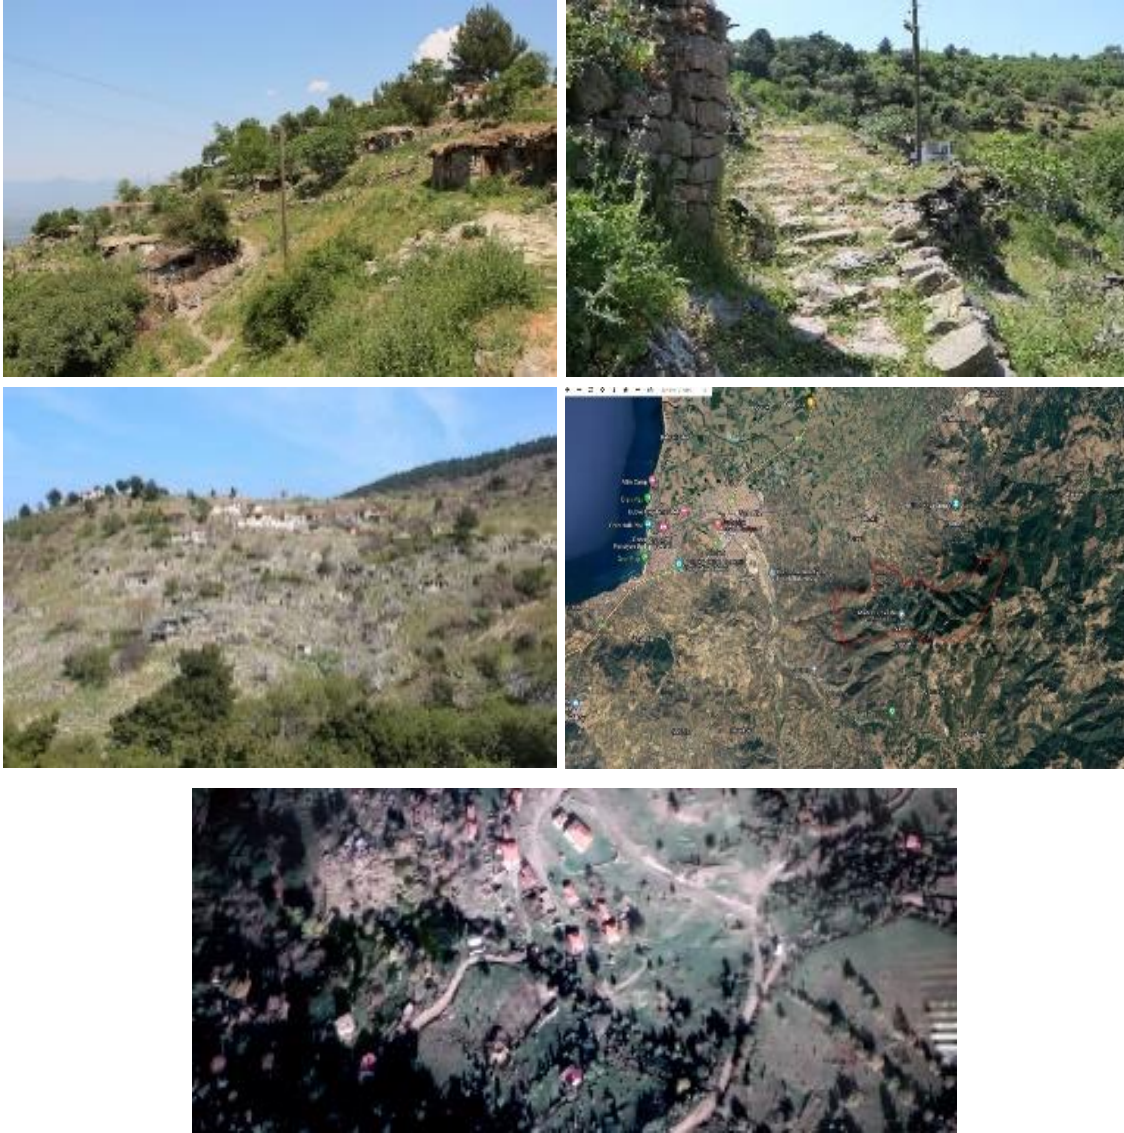
Resim 1. Çallı köyü genel görünüm

Çallı köyü Burhaniye'nin doğusunda, antik Madra dağlarının yükseltilerinin Güneydoğu, yamaçlarında yer almaktadır. Çallı köyü 39.469738 enlem ve 27.045855 boylamda yer almaktadır. Deniz seviyesinden 426 metre yüksektedir. Burhaniye Kent merkezine 9 km. uzaklıktadır. Börezli ile Kuyucak köyleri arasında dik bir yamaçta yer almaktadır. Balıkesir'e 100 km, Ayvalık'a 40 km, Edremit'e ise 15 km uzaklıktadır. Önceleri ayakta kalan evlere bakılarak nüfusu daha fazla iken şimdi 4 hane yaşamaktadır (2023). Madra Dağının yükseltilerinin yamaçlarında yer alan ilginç evleri ve oldukça dik ve dar sokaklarıyla dikkat çekmektedir. Çallı köyü iki tepenin arasında yamaçlarda teraslar halinde kurulmuş sarp ve dik bir yerleşim yeridir. Hiçbir ev birbirinin manzarasını kesmez ve eşsiz Edremit Körfezi manzarasına hâkimdir. Ortada köyü ikiye bölen küçük bir dere akmaktadır. Düzenli ve geniş sokaklar bulunmaz. Bazı evler bağımsız inşa edilirken, bazıları ve birbirine ortak duvar ile bağlanırlar. Köyde geniş sokaklar yer almaz. Evlere geniş ve dar patikalar aracılığı ile ulaşılır. Bu patikalar doğanın şekillendirilmesi ya da insan eliyle bölgenin lokal andezit taşından yapılmıştır. Köye araç giremez. İnsan, at ve eşekle ulaşım için tasarlanmıştır(Bkz. Resim 1).

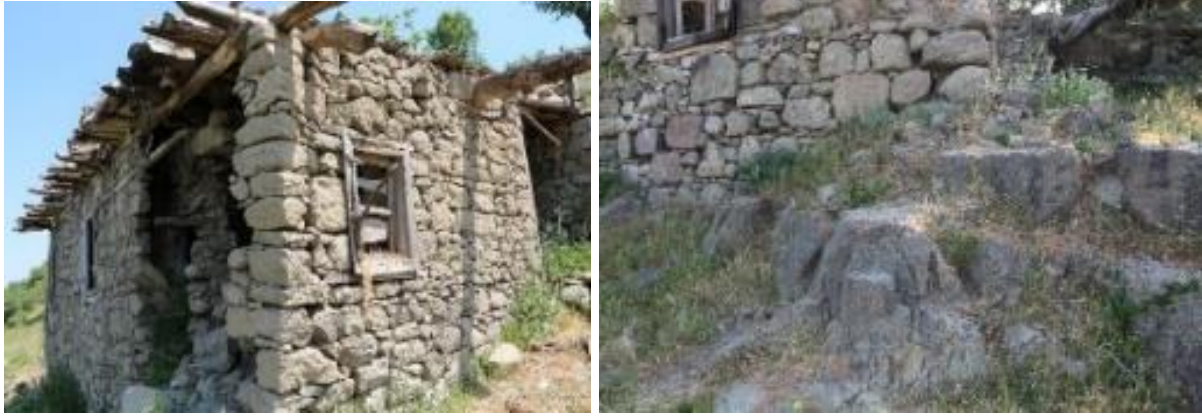
Resim 2. Çallı köyü yapı malzemesi andezit taşı

Andezit taşının sert, yalıtım sağlayan, güçlü (taşyıcı niteliği olan) ve sağlıklı olması Çallı kırsal mimarisinin özelliğidir. Çallı köyü evleri hali hazırda bu volkanik andezit kayaların üzerine oturmuştur. Bu evler kendi yapım malzemesini üzerine oturduğu volkanik kayalardan elde etmiş ve yerleşimi sürdürerek şekillendirmiştir. Böylece zaman, ulaşım ve malzemedan tasarruf sağlanmıştır. Doğal taşlar, tarih öncesi çağlardan bu yana kullanılan en eski yapı malzemeleri arasındadır. Kırsal mimarinin en önemli zenginliği yörenin jeolojik yapısında bulunan lokal taşların kullanımınıdır. Kayalık zemin yer yer düzeltilerek evler teraslar şeklinde ana kayaya oturtulmuştur. Zemin ve köşe taşları statik açısından iri seçilmiştir. Duvar örgüsünde ise daha irili ufaklı moloz lokal andezit taşları kullanılmıştır. Duvarlar kalın tutulmuştur. Derzler ise çamur harcı ile doldurulmuştur (Bkz. Resim 2).

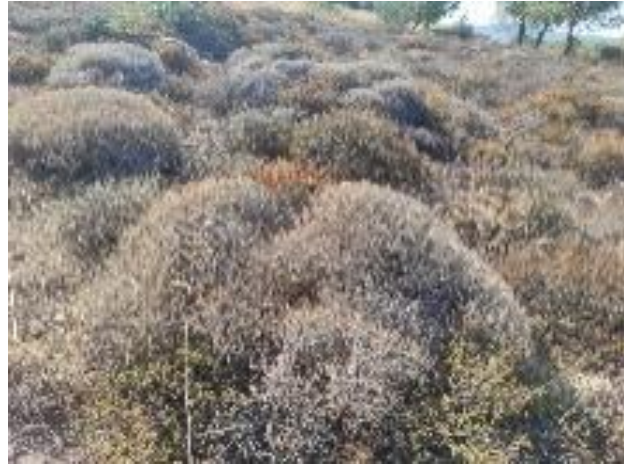
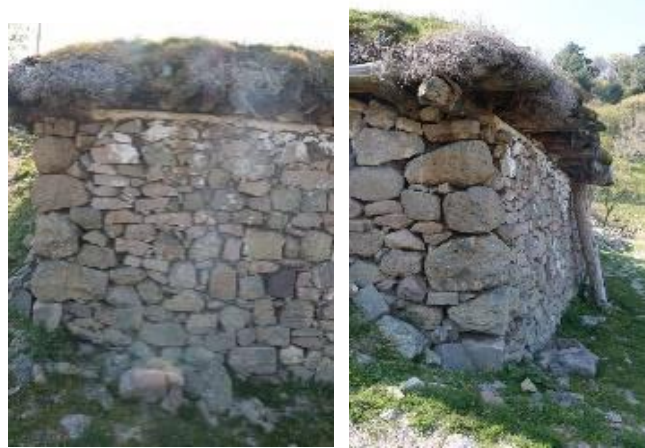
Resim 3. Toprak dam, geven dikenini ve kullanımı

Çallı evleri toprak damlıdır. İnşa sırasında zeminde yer alan toprak kullanılarak damların üstüne geven dikeninin sıkışık kolları arasına dökülerek sıkıştırılarak serilmiştir ve çatının geçirgenliği azaltılmıştır. Üst örtüde, toprak damdan ziyade, geven dikeninin görselliği dikkati çekmektedir(Bkz. Resim 3). Anadolu'da geven bitkisi kırsal alanlarda yetişen, toprağı erozyona karşı koruyan, kökleri derine gittiği için toprağı tutması özelliği ile bilinen endemik bir bitkidir. Çallı evlerinde üst örtüde, mimaride, yerel halk tarafından bu özelliği bilindiğinden kullanılmıştır.

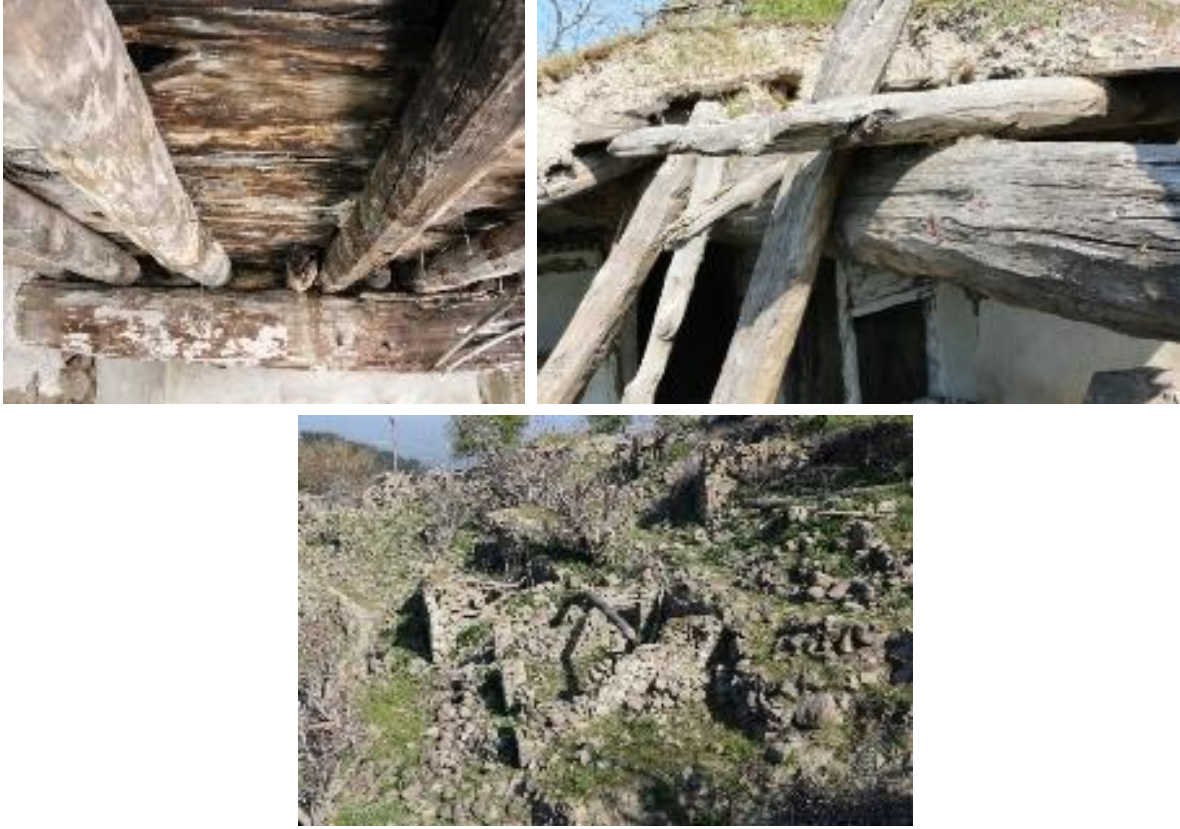
Resim 4. Çallı evlerinde ahşap kullanımı

Ahşap üst örtü tavanda dikkat çekicidir. Toprak damı ayakta tutabilmek ve duvarları desteklemek için ortadan bir ahşap sütun yardımı ile de desteklenen uzun, kalın ve sağlam ağaçtan kurgulu kirişlemeler kullanılmıştır. Bölgeye has yerel çam ve yahut ardıç ağacından oluşan bu kirişler çatı sisteminde büyük rol oynar. Ardıç ağacı gibi büyük ve sağlam bir ağacı uzaklardan getirme imkânı daha zor olduğu için genellikle çam ağacı bölgeden elde edilmiştir(Bkz. Resim 4).

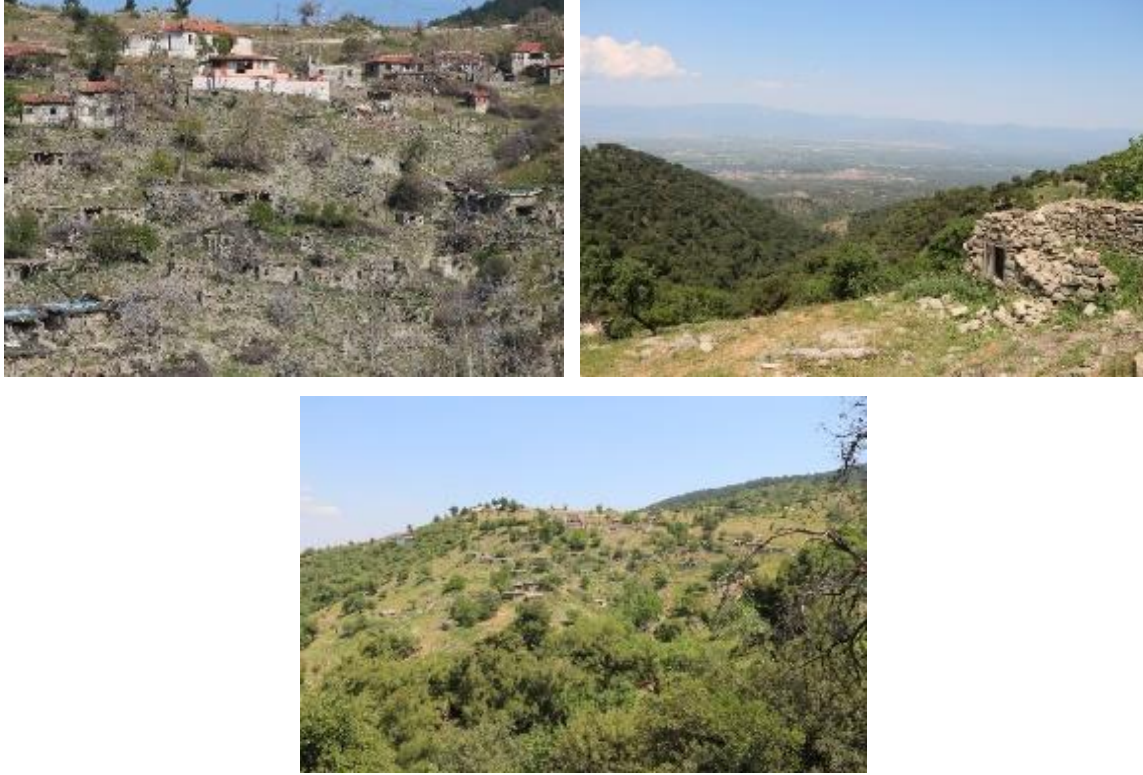
Resim 5. Çallı evleri genel görünüm

Çallı köyü evleri bir o kadar da sahip oldukları manzaradan dolayı heybetlidir. Aynı plan şeması birçok evde izlenebilmektedir ve evler birbirine çok benzemektedir. Bu evlere konumlandıkları topoğrafya ve eğimden dolayı önde yer alan yükseltilmiş iki ya da tek taraftan merdivenli bir giriş sahanlığı üzerinden girilmektedir. Tüm evler güneşe, batıya dönüktür ve hiç biri diğerlerinin manzarasını engellemez. Tüm evler manzaraya hâkimdir(Bkz. Resim 5).

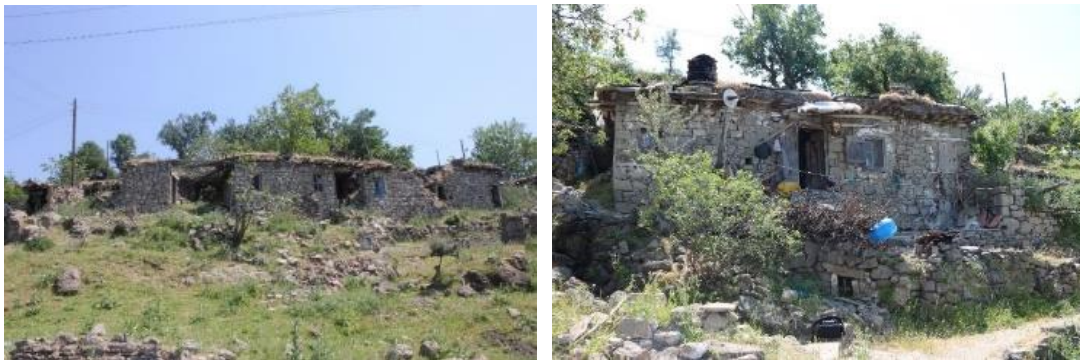
Resim 6. 45-46-47 No'lu Ev ve plan krokileri

3.1. Plan ve cephe özellikleri: Evlerin plan şeması; enlemesine dikdörtgen plandır. Zemin üzeri tek kat olarak planlanmışlardır. Kuzey- güney doğrultulu inşa edilmişlerdir. Ana giriş kapısından içeri adım atıldığında, evlere göre, genişliği değişen bir ortak alan sofa (hol) ile karşılaşılmaktadır. Sofanın sağ ve solunda iki ayrı oda yer almaktadır. Bu odalar ölçü olarak küçük farklarla birbirinin aynısıdır. Girişin hemen solundaki, kuzey yönündeki oda mutfak olarak kullanılmaktadır (Bkz. Resim 6-7).

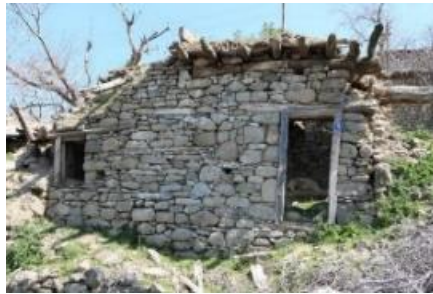
Resim 8. 46 No'lu ev, plan krokileri ve ön görünüş

46 No'lu Ev tek oda şeklinde olup içeriye sağ tarafta ufak bir kapıdan girilmektedir. Ev planı dikdörtgen olup sadece kapının olduğu tarafta yine bir baca ve pencere bulunmaktadır. Bu oda genellikle genişleyen ailenin oda ihtiyacı için (ya da misafir odası olarak kullanıldığı tahmin edilmektedir) kullanılmış olmalıdır (Bkz. Resim 8).

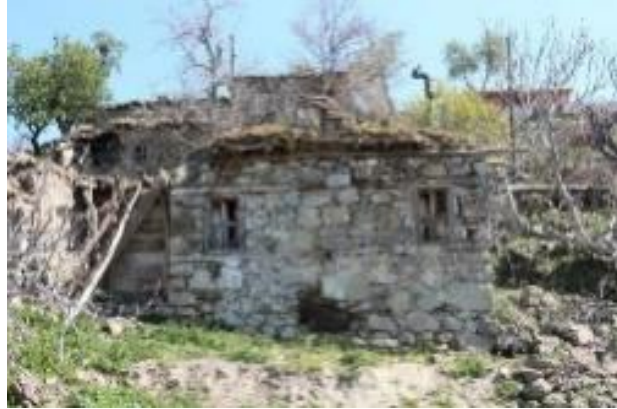
Resim 9. 47 No'lu ev ve plan krokisi

47 No'lu ev plan olarak 45 numaralı evle aynı plana sahip dikdörtgen planlı ve iç sofalıdır. 47 numaralı evin tek farkı sofanın (hol) 2.30 cm olmasıdır. Oda şekli ve düzeni ile 47 numaralı ev ile birebir aynıdır (Bkz. Resim 9).

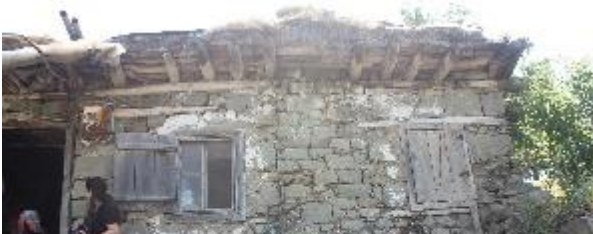
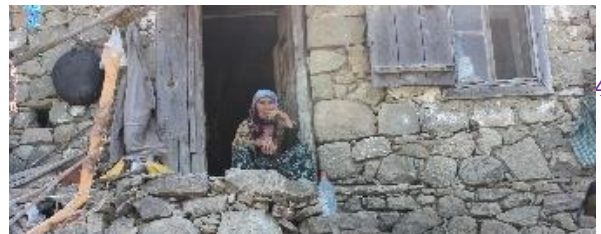
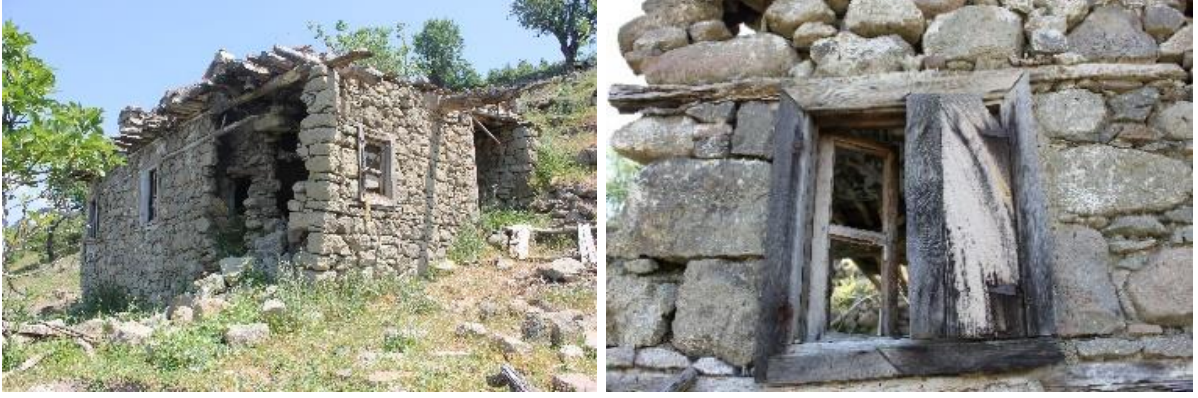
Resim10. Çallı evleri cepheleri ve pencere detayı

Çallı evlerinin cepheleri oldukça sadedir. Evin ortasında yer alan merdivenden yapıya giriş sağlanmaktadır. Batı cephede evlerde girişin sağında ve solunda bazen iki adet bazen de tek güneşe ve manzaraya hakim pencere yer almaktadır. Pencere dikdörtgen planlı olup ahşap lentolu ve sövelidir. Cephede yer alan pencerelerin alt ve üst sınırları ahşap hatıllarla desteklenmiştir. İç sofaya açılan ana giriş kapısı ahşap kurguludur. Ana giriş kapısının önünde merdivenle yükseltilmiş giriş sahanlığı yer almaktadır. Su basmanı seviyesinde daha iri taşların kullanıldığı gözlemlenmektedir. Evlerin köşelerinde ve ana giriş kapısında statik amaçlı daha iri taşların kullanıldığı görülmektedir. Pencere hizasında denizlikten itibaren ise daha irili ufaklı taşların kullanıldığı tespit edilmiştir. Kuzey cephe sağırdır. Evler az açıklıklı olarak inşa edilmiştir. Pencere batı cephede ana girişin her iki yanında yer alır. Bu evler ailenin evliliklerle genişlemesi sonucu kısa kenarda yer alan duvarlar ortak kullanılarak, oda eklenerek evler yan yana genişletilmiştir. Cephe de yer alan iki pencere arasında iç mekân da ocak yer almaktadır. Evlerin çoğu oldukça harap durumdadır. Dudu ve Hüseyin Çetinkaya evinde pencerelerin ahşap kanatlara sahip olduğu görülmektedir (Bkz. Resim 10).

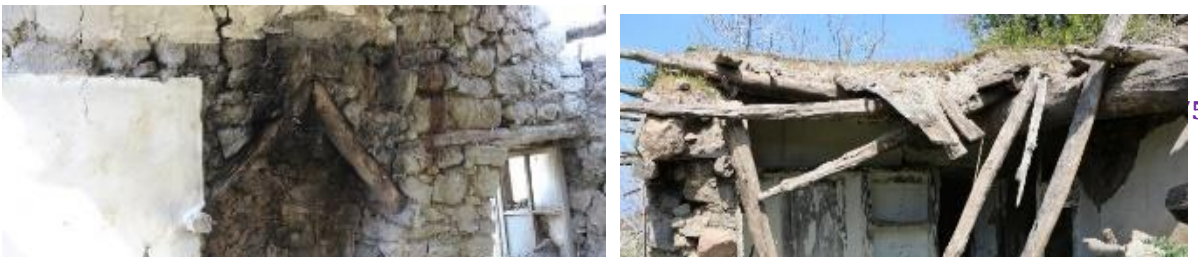
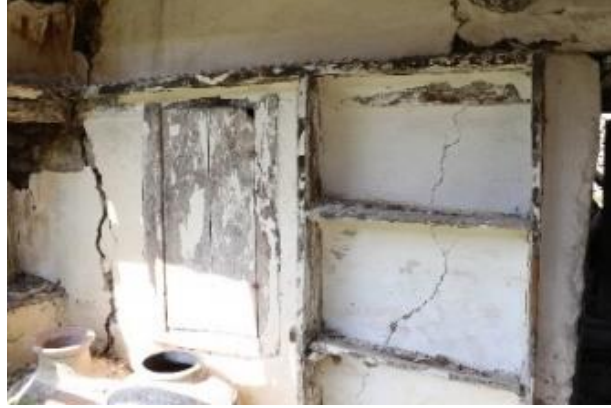
Resim 11. allı evleri i mekân grnm ve detay

Çallı köyü evlerinin batı duvarında tam ortada ahşap hatıllarda destekli bir ocak ve uzun bir baca bacanın da iki yanında Çallı köyünün o güzel doğa manzarasına açılan dikdörtgen pencereler bulunmaktadır. Bu oda çok amaçlı bir odadır. Kiler, ocak, dolap nişleri ve raflar burada yer alır. Yıkılan bazı evlerde bu odada erzak küpleri de ele geçmiştir. Su, hububat ve zeytinyağı depolanmış olmalıdır. Mutfak olarak kullanılan bu odada dolap ve pencere üzerlerinde ahşap süslü silmeler de yer almaktadır. Aynı zamanda bu odanın dinlenme amaçlı kullanıldığı da düşünülmektedir (Bkz. Resim 11).

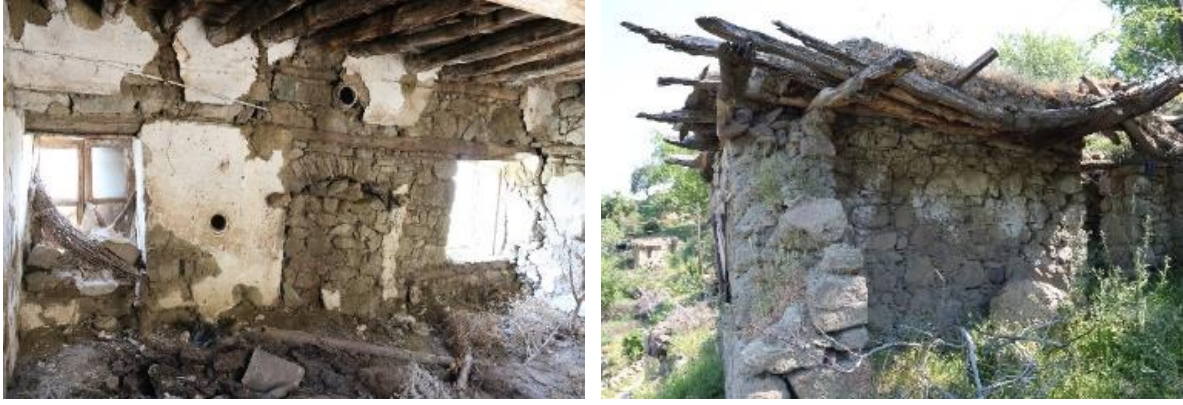
Resim 13. Çallı evi iç ve dış mekân yapı malzemesi

Lokal andezit taşından yapılmış bu evler oldukça sağlam yapılı ve kurguludur. Bazen ortak bir duvar malzemesinde sürdürülebilirlik açısından tercih edilmiştir ve iki evi birbirinden ayırmaktadır. Köşelerde iri taşlar duvarları güçlendirme amaçlı kullanılmıştır. Bağlayıcı olarak taşların arasında çamur harcı kullanılmıştır. Evlerin içi ise saman karışımı ve çamur harçlı sıvalıdır. Üzeri ise beyaz badanalıdır. Duvar kalınlıkları 70-80cm arasında değişmektedir. Yazları sıcaktan, kışları ise soğuktan koruma amaçlıdır(Bkz. Resim 13).

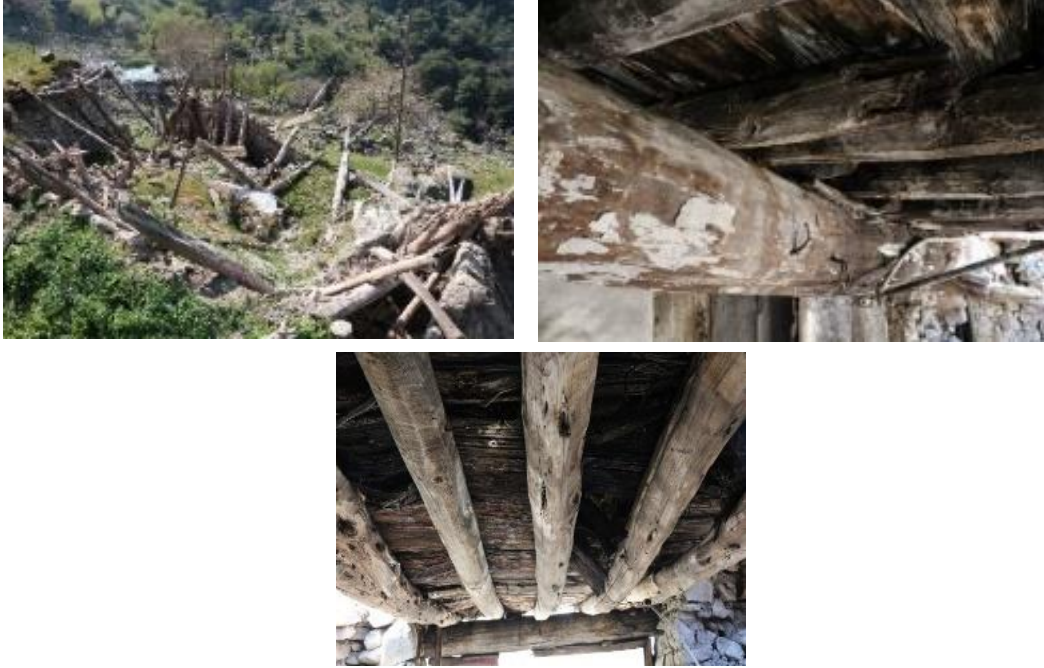
Resim 14. Ahşap tavan kiriş ve kaplamaları

Evlerin ahşap tavan kirişlemeleri alttan kaplamalı tavanları ve seçilen ağaç çeşitleri dikkat çekicidir. Bugün birçoğu yıkılmış olan bu evlerde ahşap tavan kurgusu ve hatıllar hala ayakta. Ana tavan kirişleri ve taşıyıcı rolleri son derece önemlidir. Çevredeki ormanlardan (Çam) getirilerek yerli ustalar tarafından işlenmiştir(Bkz. Resim 14).

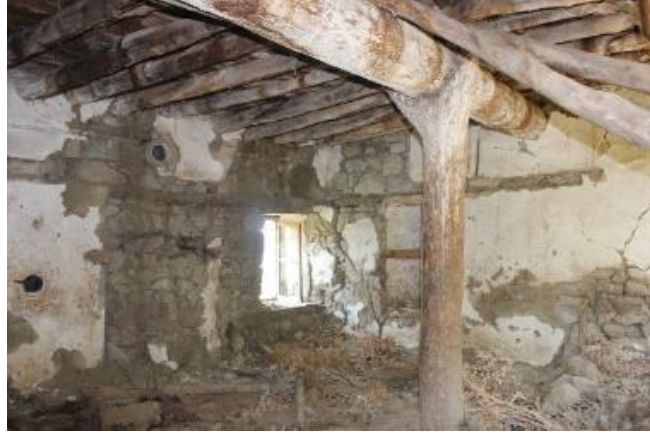
Resim 15. Ana kirişi destekleyen çatal biçimli ana ahşap taşıyıcı

Çallı evlerinde tavan ana kirişini destekleyen çatal biçimli ahşap taşıyıcı üniktir ve duvar ve kirişlerle birlikte ana taşıyıcı rolünü üstlenmiştir (Bkz. Resim 15).

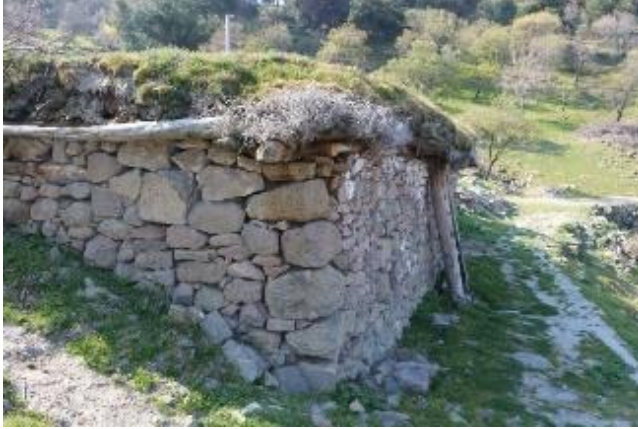
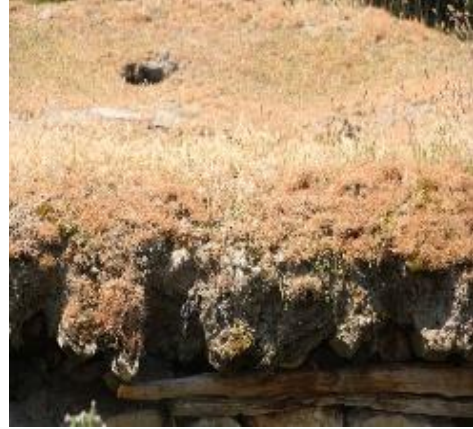
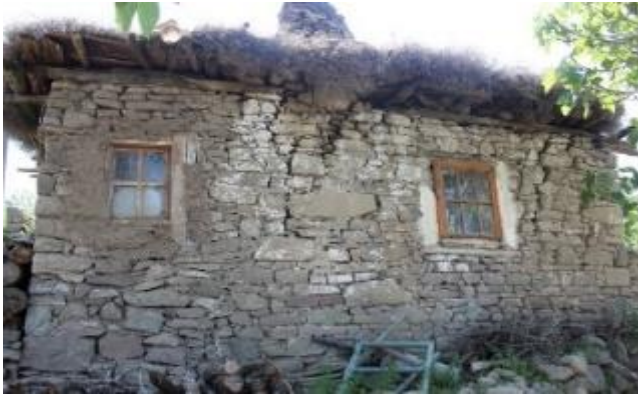
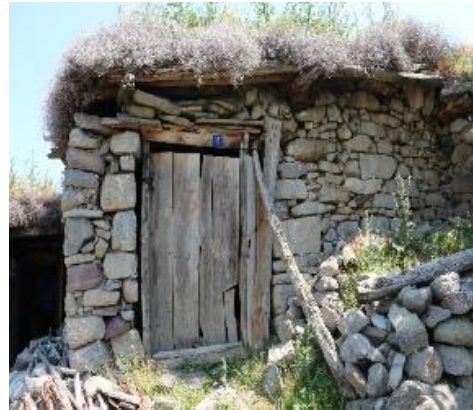
Resim 16. Toprak dam örtüsü ve geven dikenini

Çallı köyü evlerinin en ilginç tarafı ise bu evlerde damı oluşturan üst örtüdür. Evi yağmurdan soğuktan koruyan bu uygulama oldukça dikkat çekicidir. Tavan tahtasının üstüne bölgede dağlarda yetişen geven dikenini konulmuştur. Üzerine kuru toprak dökülüp düzeltilmiştir. Bu uygulama ile dikenin içine toprak girmiştir. Toprak malzemenin tutucu özelliğini arttırmak için geven dikenini kullanılmıştır. Damdaki toprak sıkıştırılmamış kendi kendine sıkışıp oturmuştur. Bu toprak evlerin inşa edildiği zeminden elde edilmiştir (Bkz. Resim 16).

-Tavan tahtasının üstüne geven dikenini koyuyoruz. Kuru toprak üstüne döküyoruz düzlüyoruz. Dikenin içinetoprak giriyor, toprağı tutsun tahtalar arasından akmasın diye geven koyuyoruz. Bunu ben gördüm. Sıkıştırmıyoruz kendi kendine sıkışıyor oturuyor toprak. Hiç damlamaz.

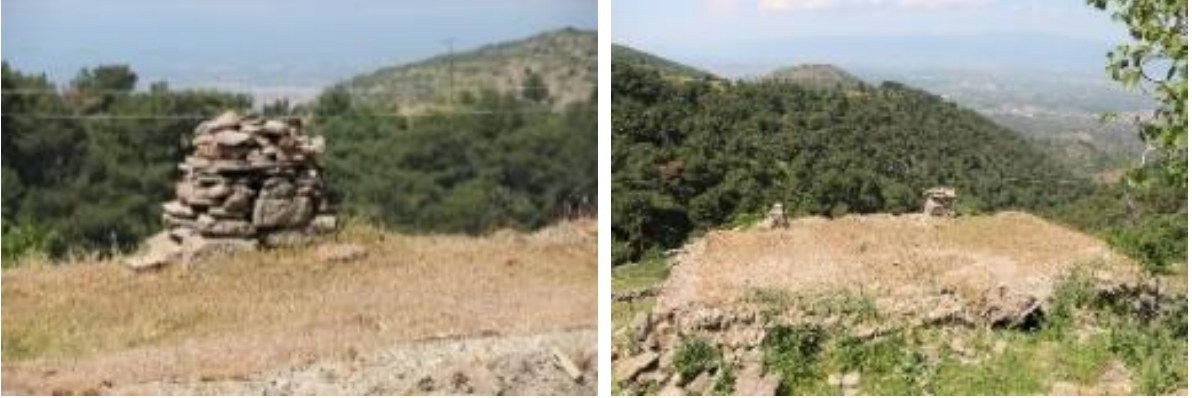
Resim 17. Çallı köyü bacaları

Evlerin ocak bacaları da bölgeye has daha ince biçimlendirilmiş andezit taşlarından yapılmış ve ince işçiliktir. Bindirme tekniği ile üst üste yapılmıştır (Bkz. Resim 17).

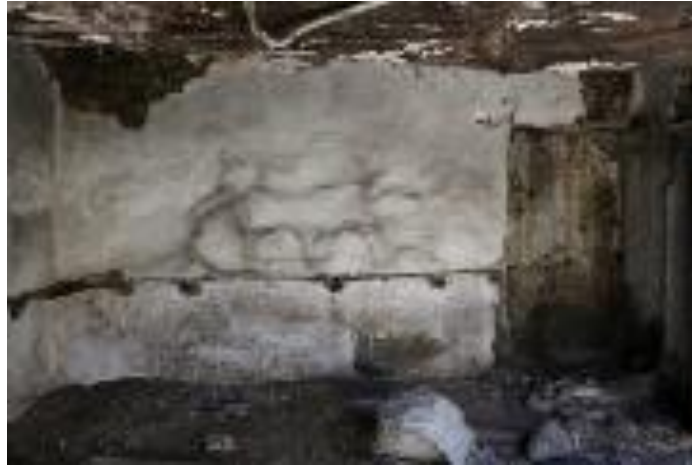
Resim 18. Çallı köyü duvar resmi (Keçi- geyik ?) örneği

Yapılan arazi çalışmaları ve incelemelerde bir dağ Köyü olan Çallı da hayvancılığın, doğanın bölge insanı için önemini gösteren primitif hayvan betimlemesi beyaz badanalı (kireç) duvarlarda tespit edilmiştir (Bkz. Resim 18).

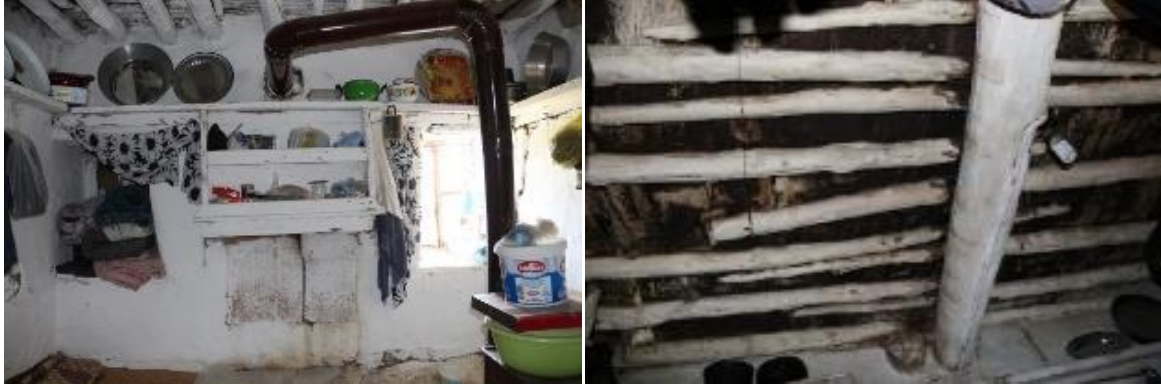
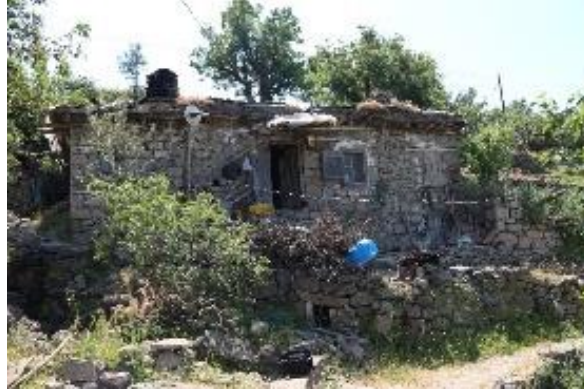
Resim 21. Hüseyin ve Dudu Çetinkaya evi Plan, Kesit ve Cephe çizim ve fotoğrafları

Hüseyin ve Dudu Çetinkaya evinde girişte bir sofa (ortak alan), sağ ve solunda birer adet oda yer almaktadır. Çamur saman harçlı sıvalı oda kireç badanalıdır. Kuzeyde yer alan oda mutfak ve dinlenme odası olarak kullanılmaktadır. Çok amaçlıdır. Batı yönünde ise yer ocağı yer almaktadır. Arkada perde ile ayrılmış yüklük yer alır.

Girişin güneyinde yer alan oda misafir odası olarak kullanılmaktadır. Burada da ocak bulunmaktadır. Bu odada raflar ve nişler yer almaktadır. Ocağın yanında birer adet pencere yer alır. Köşede mütevazı bir banyo, banyonun kuzey batı ve güney cephesini dolanan yüklük ve raflar vardır. Banyonun zemini de topraktır. Su kanalıyla kirli su dışarı atılmıştır. Evin ve odaların zemini topraktır. Toprak tozduğu için, temizlik ve hijyen amaçlı, üzerine kireç sürülmüştür. Tuvalet evin dışındadır (Bkz. Resim 21).
